**Отчет № 2 от 22.11.2019 года  
о результатах испытаний.**

Основание: Программа проведения испытаний технологического процесса противокоррозионной обработки автомобильного транспорта ГУП «Мосгортранс» г. Москва ингибитором коррозии «Феррум Эко» утвержденная 03 октября 2019 года, Отчет о начале проведения испытаний № 1 от 15 октября 2019 года.

Автобусы

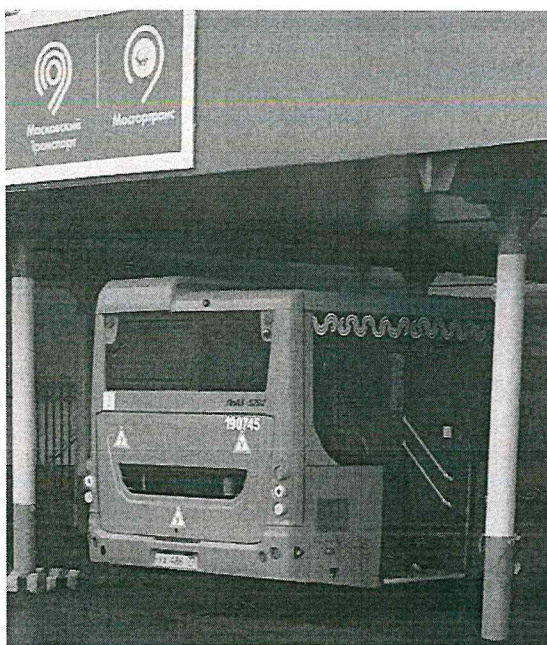
Рисунок 1 Контроль за состоянием.

06.11.2019 Произведен осмотр автобуса №1 и №2, колесных арок автобусов №1 и 2, мест фиксации контрольных образцов стали. (Рисунок 1).

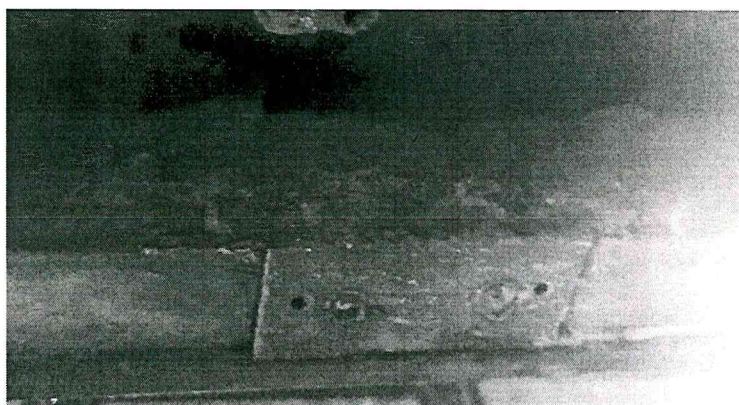
Рисунок 2 Контрольный образец стали А.

При осмотре колесных арок автобусов и контрольных образцов стали, механических повреждений не выявлено. Поверхность покрыта слоем дорожной грязи. (Рисунок 2).

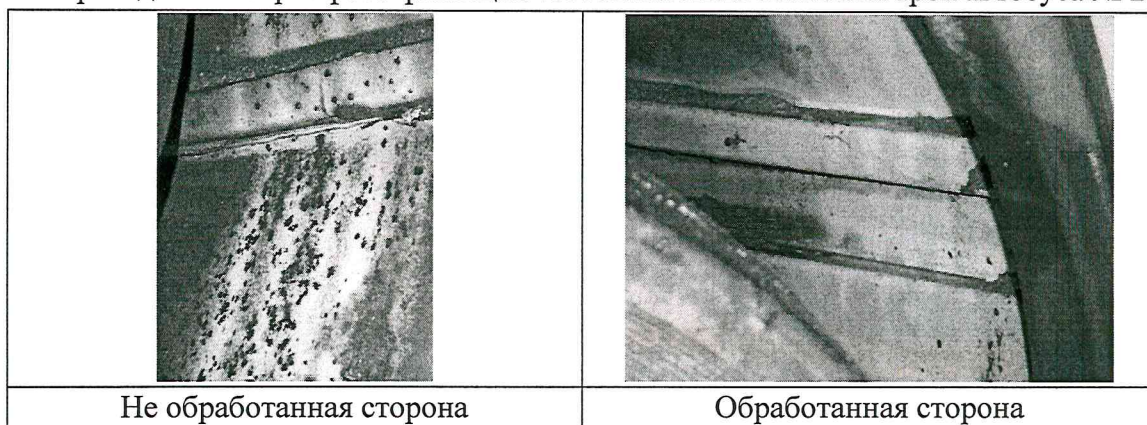
Таблица 4. Состояние ЛКП колесных арок автобуса № 2

При осмотре состояния ЛКП, не обработанной ингибитором коррозии колесной арки, с левой (водительской стороны автобуса, четко наблюдается выраженное разрушение ЛКП коррозией. (см. Таблицу № 4 слева, и Рисунок № 3).

На правой колесной арке, обработанной ингибитором коррозии, (с пассажирской стороны автобуса) наблюдается сохранение первоначального состояния ЛКП. (см. Таблицу № 4 справа, и Рисунок № 4).

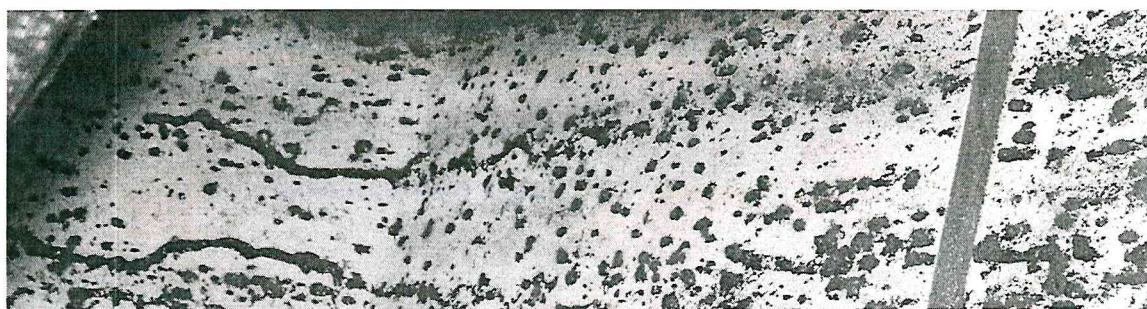
Рисунок 3. Состояние ЛКП не обработанной колесной арки автобуса № 2, крупный план.

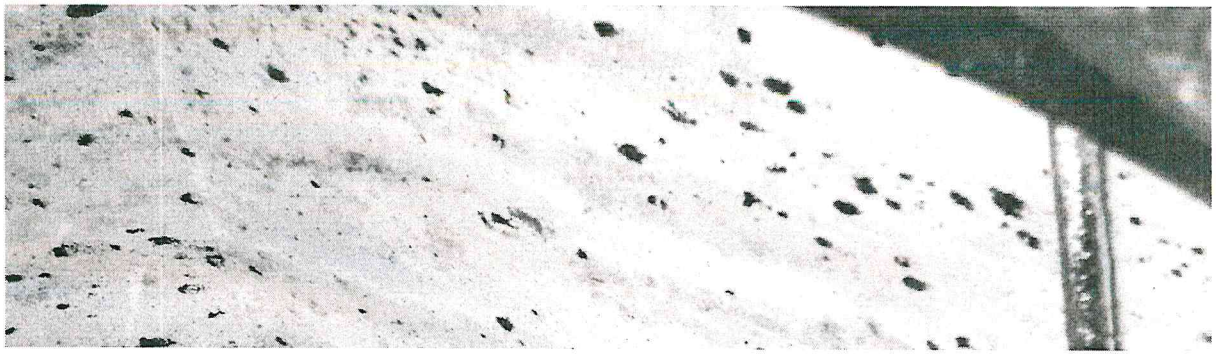
Рисунок 4. Состояние ЛКП обработанной колесной арки автобуса № 2, крупный план.

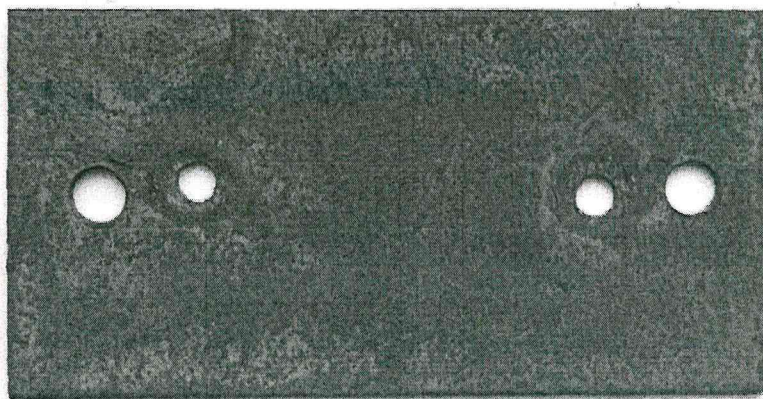
Рисунок 5 Контрольный образец А № 1

**Не обработанные пластины А**

- Образец А стали с условным номером 1 и 2 имеет сплошное 100% покрытие коррозией. (см. Рисунок 5,6)

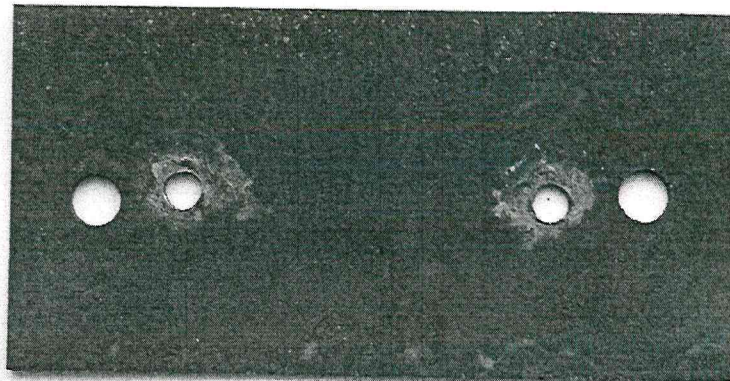
Рисунок 6 Контрольный образец А № 2

**Не обработанные пластины А**

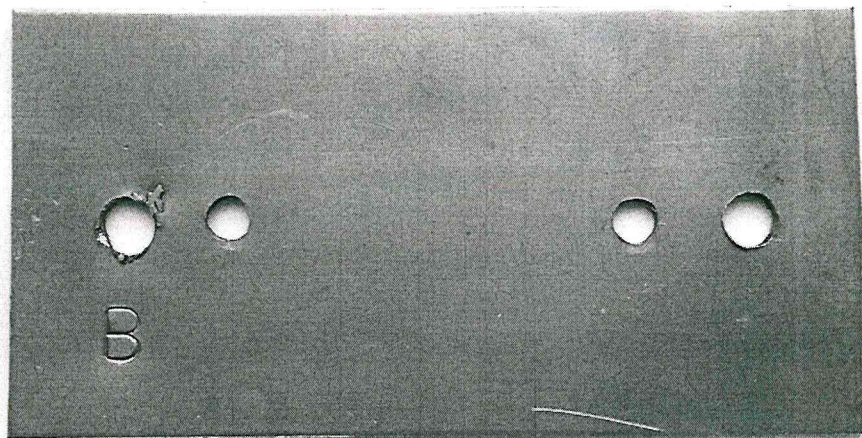
Рисунок 7 Контрольный образец стали В № 1

## **Обработанные пластины В**

- Образец В, с условным номером 1 коррозия отсутствует, на образце В с условным номером 2, наблюдается начало образования коррозии. (см. Рисунок 7,8);

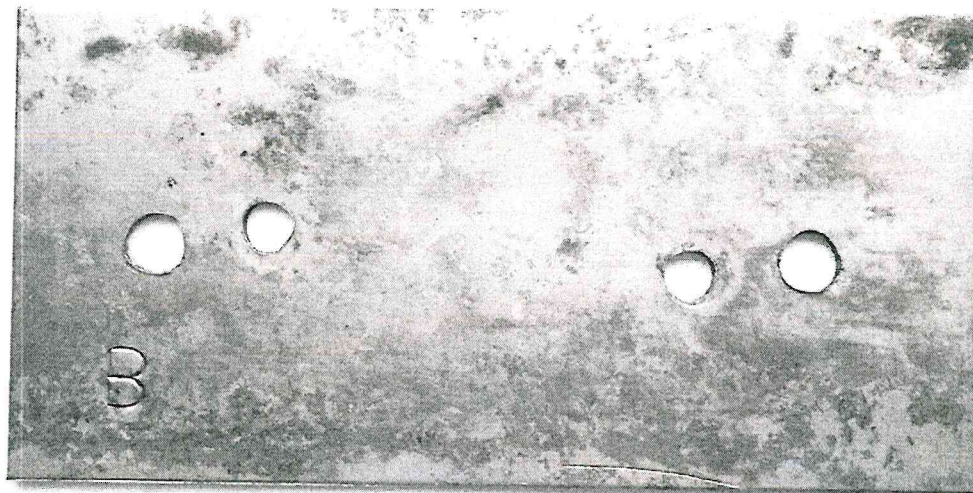
Рисунок 8 Контрольный образец стали В № 2

## Обработанные пластины В

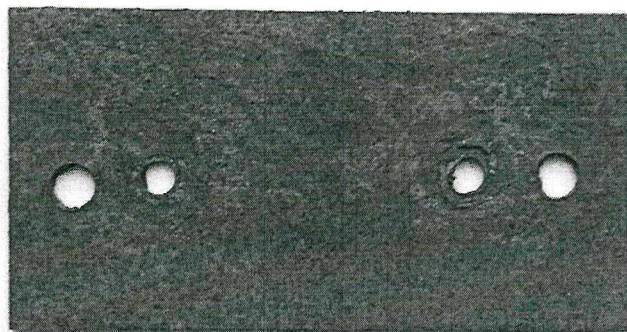
Рисунок 9 Контрольный образец стали А № 1

**Не обработанные пластины А**

- Образец А стали с условным номером 1 и 2 имеет сплошное 100% покрытие коррозией. (см. Рисунок 9,10).

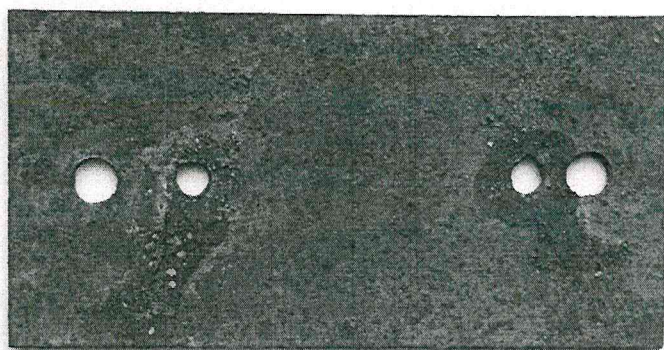
Рисунок 10 Контрольный образец стали А № 2

Не обработанные пластины А

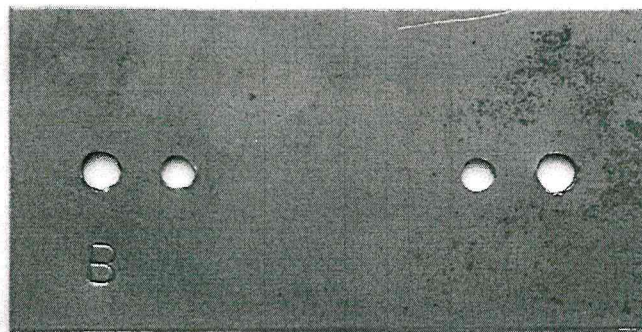
Рисунок 11 Контрольный образец стали В № 1

## Обработанные пластины В

- Образец В, с условным номером 1 наблюдается начало образования коррозии, на образце В с условным номером 2, присутствуют участки коррозии поверхности. (см. Рисунок 11,12);

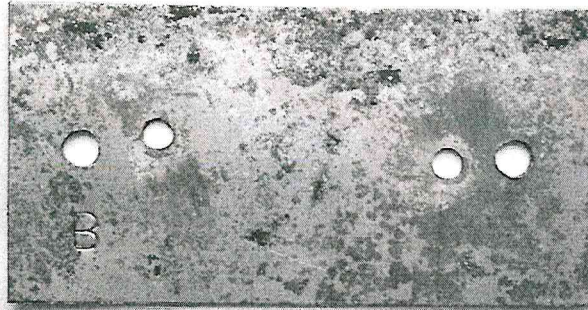
Рисунок 12 Контрольный образец стали В № 2

### Обработанные пластины В
