**Отчет № 2 от 22.11.2019 года  
о результатах испытаний.**

Основание: Программа проведения испытаний технологического процесса противокоррозионной обработки автомобильного транспорта ГУП «Мосгортранс» г. Москва ингибитором коррозии «Феррум Эко» утвержденная 03 октября 2019 года, Отчет о начале проведения испытаний № 1 от 15 октября 2019 года.

Автобусы

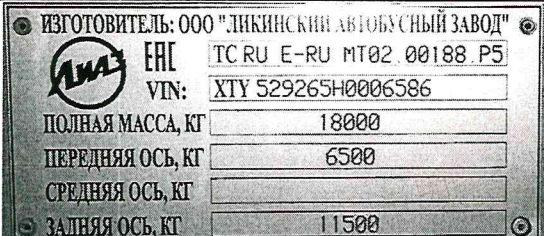
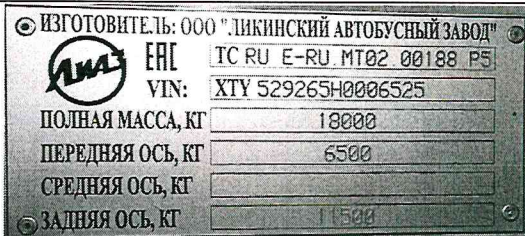
Таблица 1 Идентификационные таблички

Маркированные методом клеймения (нанесение металлическим шрифтом, литер А и В) металлические пластины.

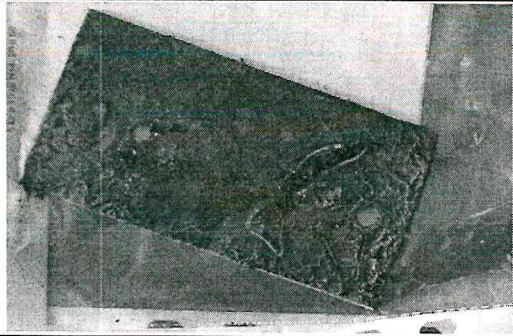
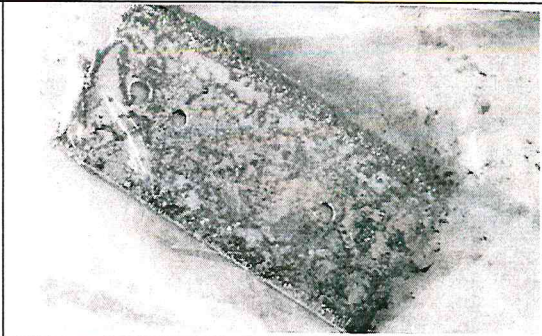
Таблица 2 Образцы, подготовленные к осмотру.

Промаркированные методом клеймения буквой А, и промаркированные методом клеймения буквой В образцы, помещены в пакеты и направлены для осмотра в Сокольнический вагоноремонтно-строительный завод ГУП «Мосгортранс», Москва ул. Матросская Тишина, 15/17. (Таблица 2)

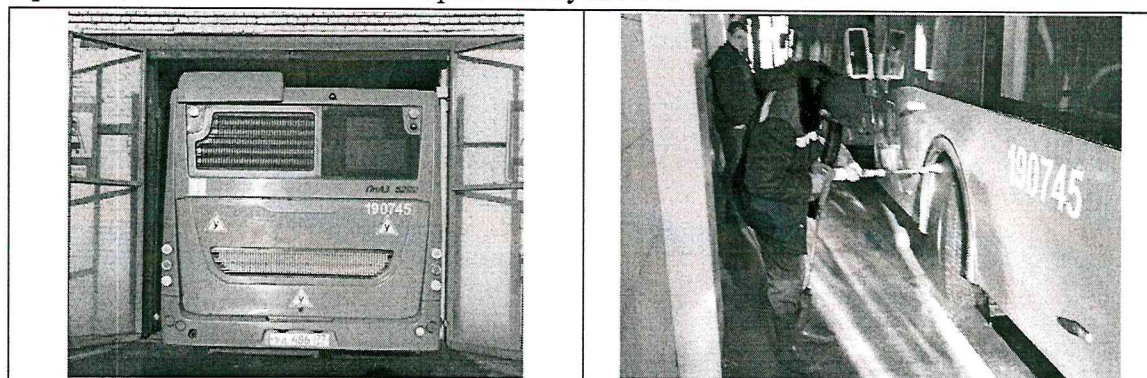
Таблица 3 Мойка колесных арок автобуса № 2.

Произведена мойка колесных арок автобуса № 2.
